# **WAARDEREND EN VERGELIJKEND ONDERZOEK BAARHUISJE KERKHOF BERGHEM**

**Bureau Funeraire Adviezen  
Amsterdam, juli 2021**

*Rapport nr. 2021-100*

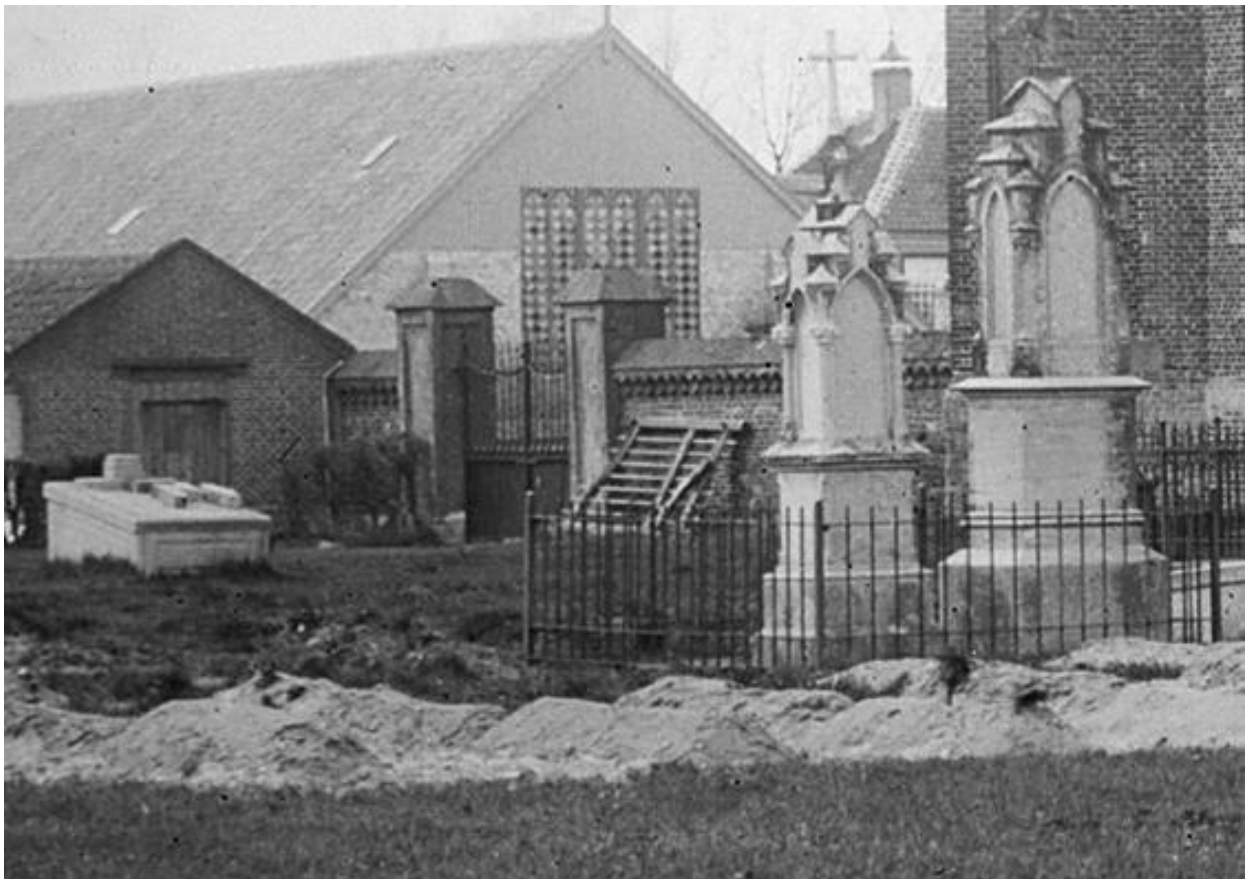
*Afbeelding 1. Achter de toren stond op deze foto uit 1895 een scheidingsmuur met daar tegenaan een baarhuisje (foto Beeldbank RCE).*

In een aantal gevallen wordt gewag gemaakt van een bestaand gebouwtje achter de toren van de oude kerk (zie afbeelding 1). Gezien de archiefstukken die wijzen op de bouw van een huisje rond 1874, zal dit het huisje zijn dat destijds op de katholieke begraafplaats (te zien op de voorgrond) gebouwd is. Het is vervolgens aannemelijk dat op basis van de eerder vastgestelde Begrafeniswet van 1869 de gemeente Berghem een eigen begraafplaats moet hebben gekregen. Die zal dan aan de noordzijde van de kerk hebben gelegen. Daar zal dan rond die tijd ook een baar- en lijkenhuisje gebouwd zijn. In sommige gevallen wordt gesproken van een algemene begraafplaats ver van de bebouwing, maar dat is weinig aannemelijk. Overigens werden dergelijke algemene begraafplaatsen, zeker in Noord-Brabant, nauwelijks gebruikt. Vaak vonden alleen zwervers en anderen die buiten de gemeenschap stonden hier begraven. Dat er een algemene begraafplaats was, wordt in 1901 nog eens bevestigd in een overeenkomst tussen gemeente en het kerkbestuur. Dan krijgt het kerkbestuur toestemming voor een kleine uitbreiding aan de zuidzijde van de kerk. Na de herbouw van de kerk rond 1903 is het kerkhof waarschijnlijk grondig aangepast en is er een nieuw lijkenhuisje gebouwd. Dat lijkenhuisje kwam aan de zuidoostzijde van het kerkhof. Het oude lijkenhuisje is afgebroken voor de bouw van de nieuwe kerk.

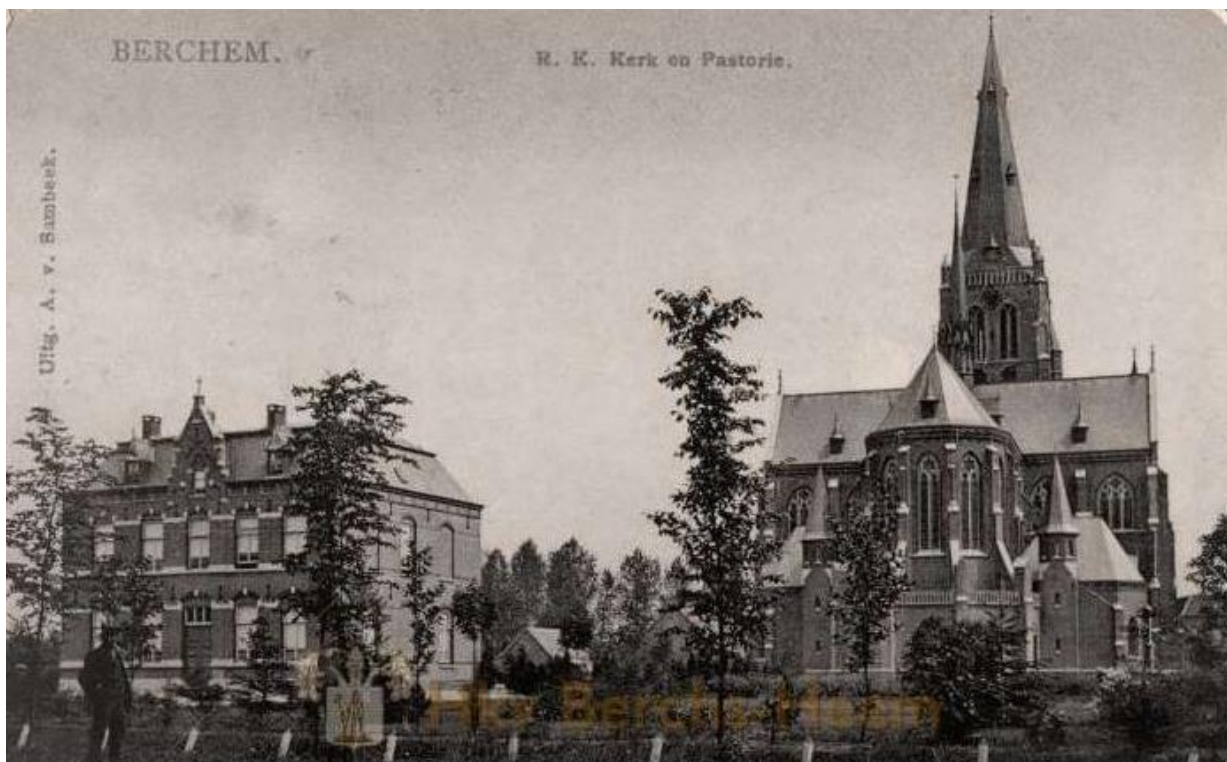
*Afbeelding 2. Tussen pastorie en kerk is net het dak van het baarhuisje zichtbaar. De Ansicht kaart dateert van 1905.*

Op een ansichtkaart van de nieuwe kerk en pastorie uit 1903 (afbeelding 2) is tussendoor het baarhuisje te zien. Met een zadeldak dat veel lijkt op het oude katholieke baarhuisje. Een aanbouw en afwijkende vorm van het zadeldak zijn dan nog niet te zien. De verbouwing heeft dan inderdaad na 1903 plaatsgevonden.

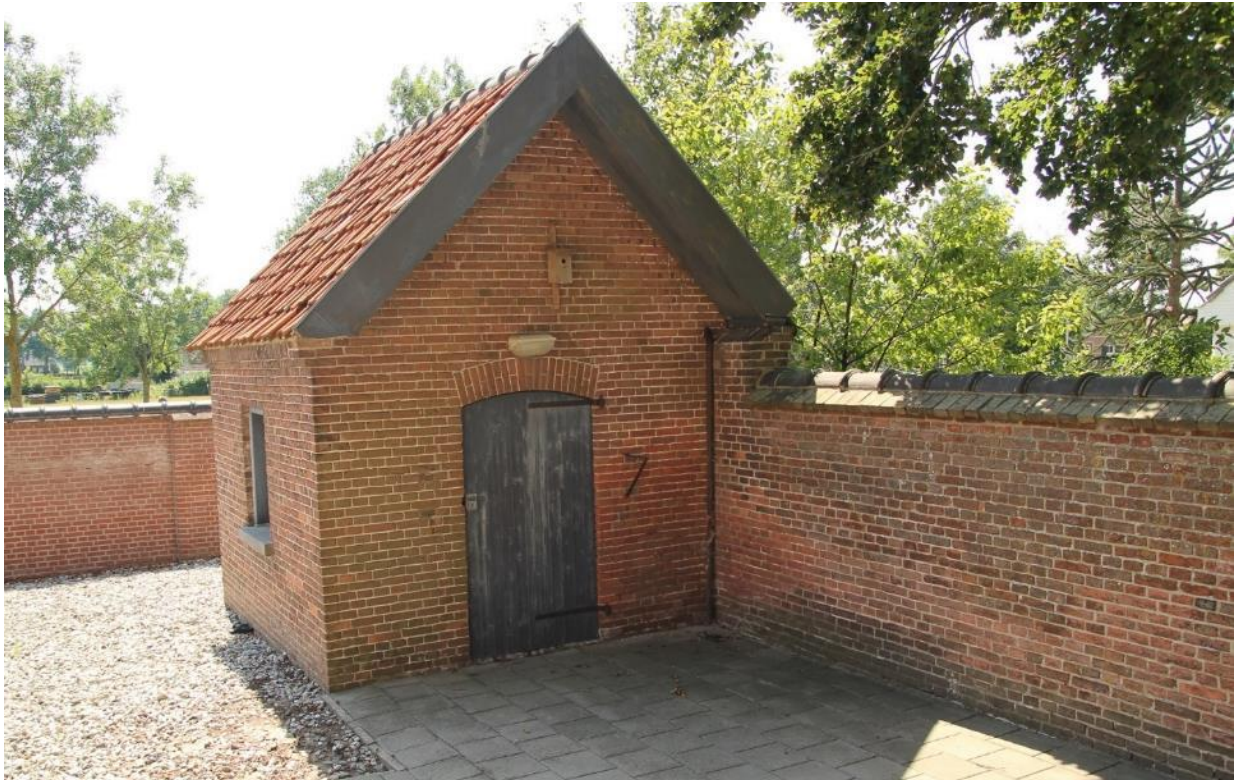
*Afbeelding 3. Baar- en lijkenhuisje Deursen.*

Het baarhuisje in Deursen bij de Vincentiuskerk betreft een eenvoudig bakstenen huisje op rechthoekige grondslag onder een met pannen gedekt zadeldak. Aan de voorzijde een rondgesloten deur en in de

achtergevel een blindnis. De zijgevels kennen een eenvoudig venster, maar dat aan de buitenzijde (rechts) is dichtgezet. Het huisje is tegelijk met de kerkhofmuur gebouwd in 1928 en is kadastraal niet weergegeven. Het huisje is gemeentelijk monument.

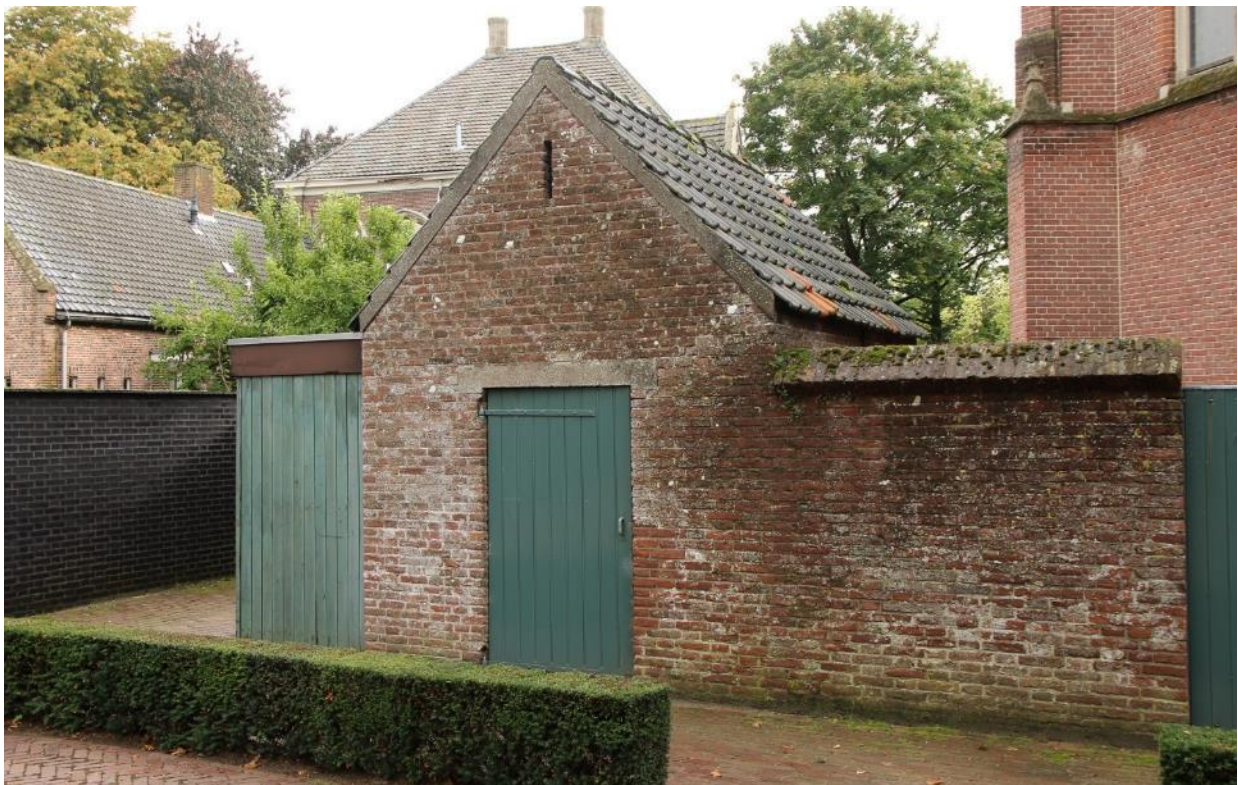
*Afbeelding 4. Baar- en lijkenhuisje Geffen.*

In Geffen staat het baarhuisje nabij het koor van de kerk, opgenomen in een muur. Het hoort bij het kerkhof dat ten noorden van de kerk ligt. Ook hier een eenvoudig bakstenen huisje op rechthoekige grondslag onder een met pannen gedekt zadeldak. Aan de voorzijde een rechtgesloten deur onder een

betonnen latei met in de gevelpunt een klein langwerpig venster. De overige gevels zijn aan het zicht onttrokken. Ook hier is de kerkhofmuur tegelijk opgetrokken. Het huisje valt te dateren rond 1930, of is rond die tijd aangepast. Het huisje is kadastraal niet weergegeven en kent geen monumentale status.

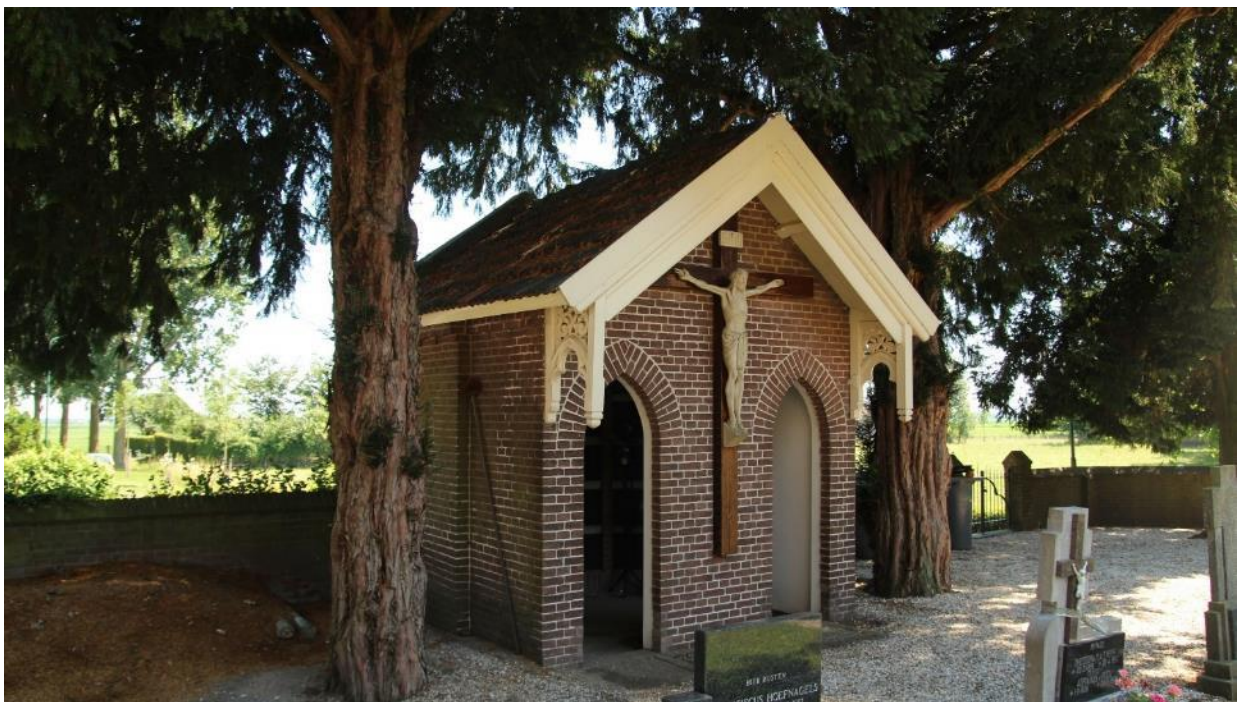
Het baar- en lijkenhuisje op het kerkhof in Haren staat op een nagenoeg vierkante plattegrond en is voorzien van een met pannen gedekt zadeldak. In de zuidelijke gevel bevinden zich twee toegangsdeuren, in de noordelijke gevel één. Het huisje kende twee verschillende ruimten. In de

*Afbeelding 5. Baarhuisje met calvarie in Haren.*

achtergevel is boven in een rondvenster opgenomen. Het zadeldak heeft aan de voorzijde een opvallend houten overstek. Onder deze kap hangt een houten kruis met corpus. De beide spitsboogopeningen ter weerszijden waren ooit blind, en zullen waarschijnlijk beelden hebben bevat die samen een calvarie vormden. De nissen zijn geopend met het oog op het onderbrengen van urnennissen in de voorste ruimte. Het huisje dateert van rond 1900, maar is later aangepast. Het huisje is kadastraal niet weergegeven en is in 2001 aangewezen als rijksmonument.

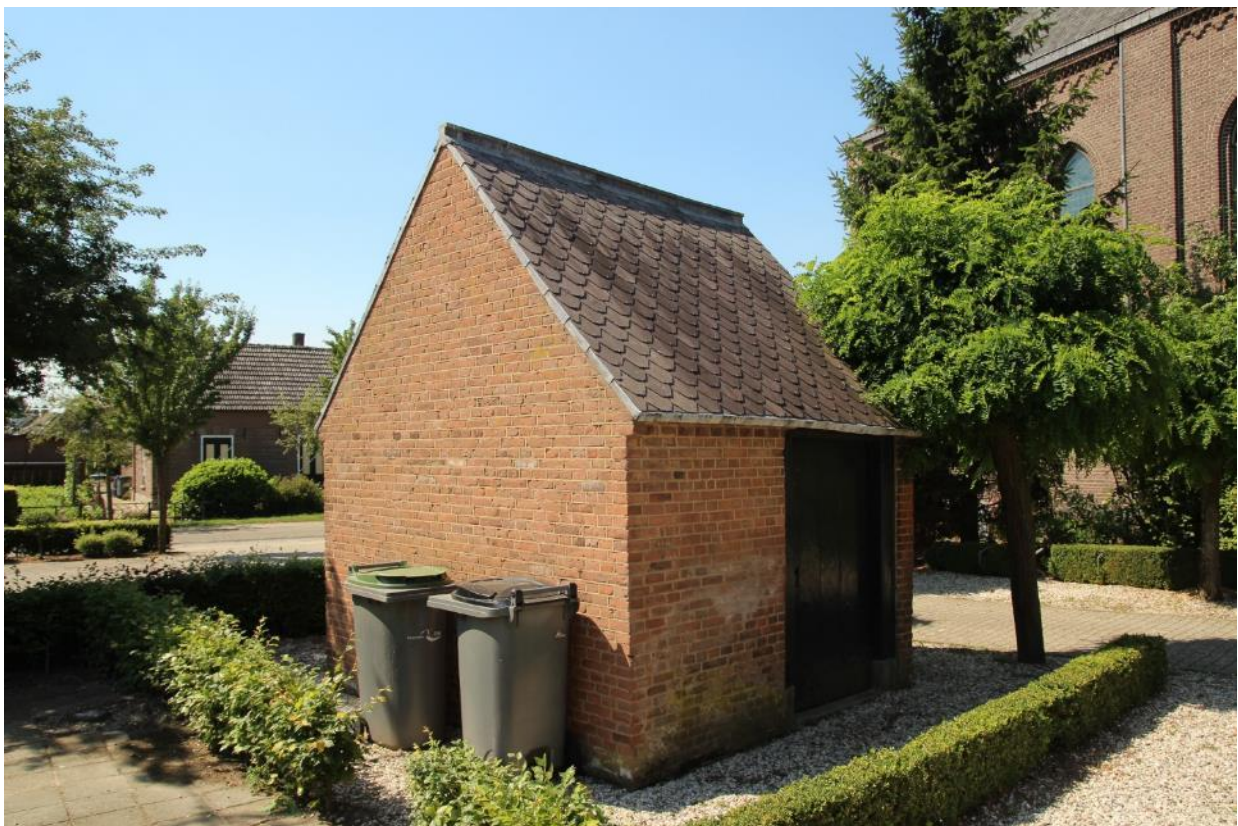
Op het oude kerkhof van Huisseling staat een bakstenen huisje op vierkante grondslag onder een met leien gedekt zadeldak. In de oostelijke gevel bevindt zich een brede rechtgesloten deur. De enige andere opening bevindt zich in de westelijke gevel in de vorm van een kruis. Tegen de noordelijke gevel is een graftombe geplaatst voor pastoor Verkuulen (1869). Het muurwerk boven de tombe is voorzien van een muurschildering. Het huisje wordt gedateerd in het midden van de negentiende eeuw, is niet kadastraal weergegeven maar wel aangewezen als rijksmonument. De aanwijzing vond plaats in 2000 en daarbij is het huisje aangeduid als grafhuisje, wat het waarschijnlijk oorspronkelijk ten dele ook was. Dat gedeelte, over de tombe is afgebroken.

*Afbeelding 6. Restant van gecombineerd graf- en baarhuisje in Huisseling.*

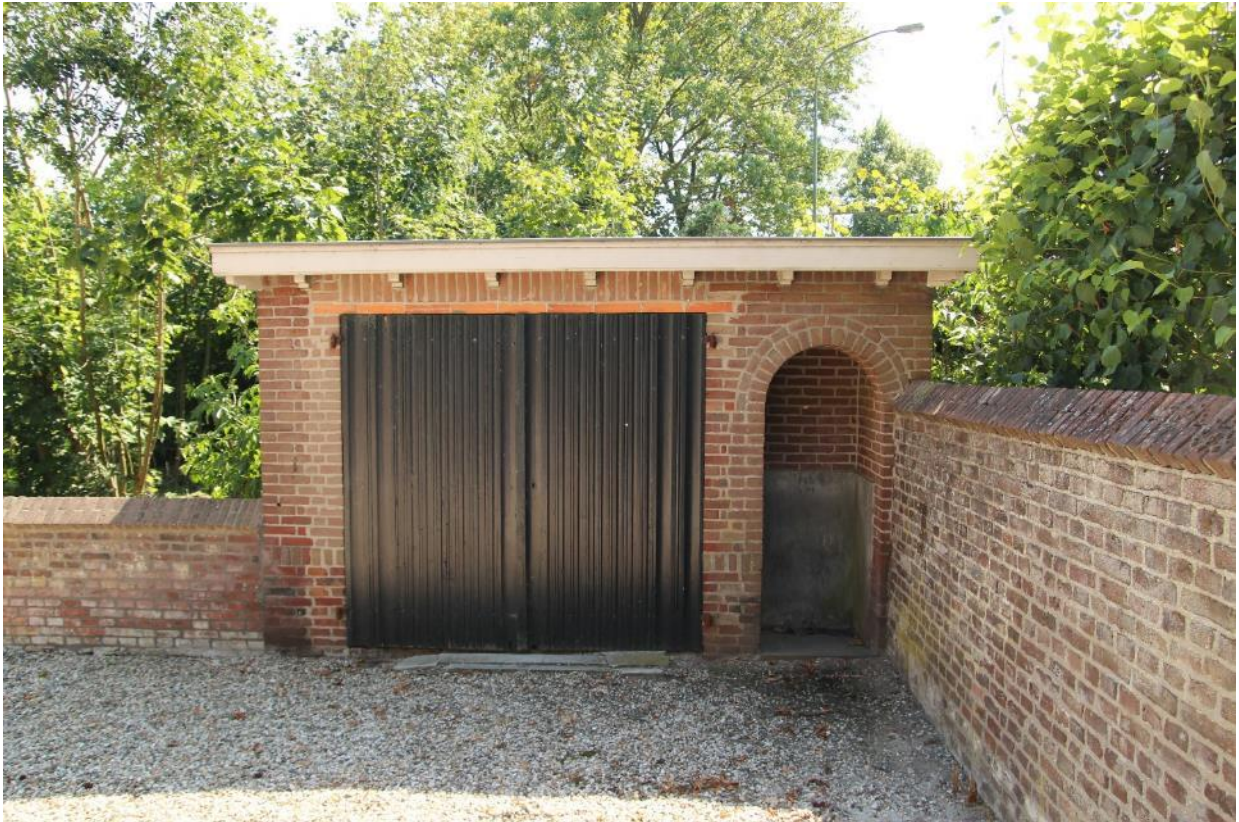
Op het van oorsprong middeleeuwse kerkhof van Neerloon staat in de zuidwestelijke hoek een bakstenen huisje onder plat dak. Het rechthoekige gebouwtje is aan de voorzijde voorzien van een kleine ruimte die dienst doet als urinoir. Ernaast is een brede dubbele deur opgenomen die niet oorspronkelijk is. In de linkerzijgevel zijn twee kleine vensters ingebracht met klapramen daarin. De andere gevels zijn niet in het zicht.

De datering van het huisje is waarschijnlijk te plaatsen in de jaren twintig van de twintigste eeuw. In 1932 is het huisje in ieder geval te zien op een foto van de kerk (foto's Beeldbank BHIC). Het huisje is kadastraal niet opgenomen en is geen monument.

*Afbeelding 7. Baarhuisje met urinoir in Neerloon.*

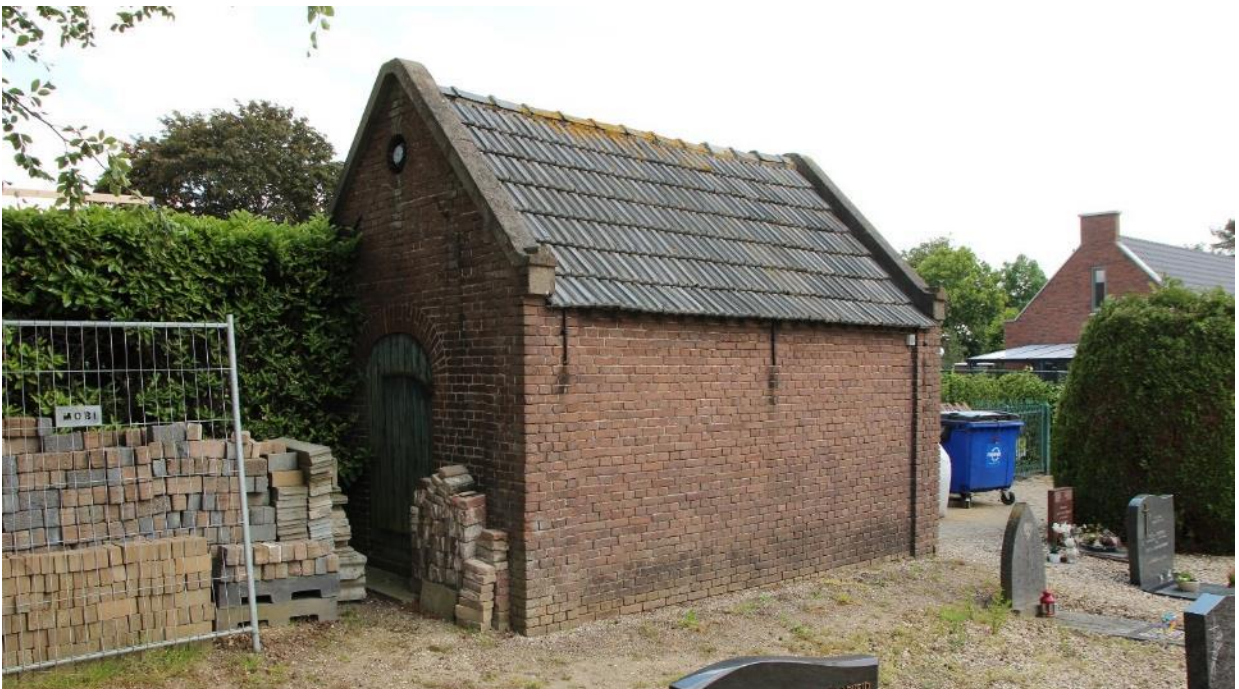
*Afbeelding 8. Baar- en lijkenhuisje van Oijen.*

Waar ooit een middeleeuwse kerk stond, is nu alleen nog een kerkhof te vinden. De kerk werd in 1968 afgebroken nadat een nieuwe gereed was gekomen. Op datzelfde kerkhof staat een bakstenen baarhuisje op rechthoekige grondslag onder een met pannen belegd zadeldak. Het huisje kent in beide korte gevels een rondgesloten deur met daarboven in de punt van de gevel een rondvenster. De beide zijgevels zijn blind. Aan de buitenzijde sluit het huisje aan op een lage muur die afgedekt is met een ezelsrug.

Het huisje is waarschijnlijk rond 1900 tot stand gekomen, maar kan ook enkele decennia ouder zijn. Het is kadastraal ingetekend, maar niet beschermd.

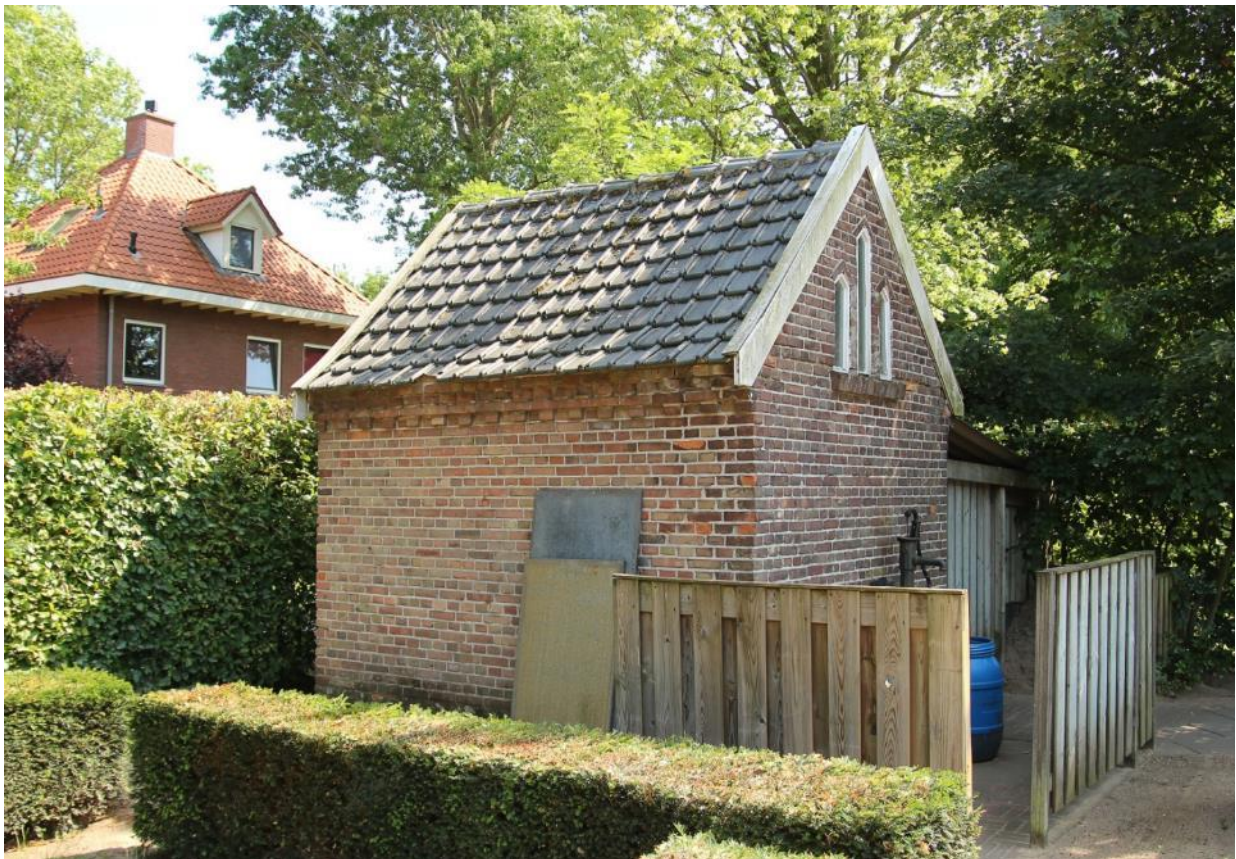
*Afbeelding 9. Baar- en lijkenhuisje op de H. Hart van Jezusbegraafplaats in Oss.*

Op de in 1922 in gebruik genomen begraafplaats van de H. Hart van Jezusparochie staat een bakstenen huisje op rechthoekige grondslag onder een met pannen gedekt zadeldak. In de oostelijke gevel, tegen de haag aan, bevindt zich een enkele getoogde deur. In de westelijke gevel bevindt zich in de topgevel drie smalle hoge vensters onder een keperboog, elk steunend op een gezamenlijke dorpel. De vensters zijn onder een keperboog gebracht waarbij de middelste langer dan de andere is. Het lijkt er op dat er metalen ramen met glas zijn aangebracht. De andere gevels zijn blind maar de bovenrand is wel voorzien van fraai gemetselde tandlijst. Het huisje zal dateren uit de jaren van aanleg van de begraafplaats, midden twintiger jaren van de twintigste eeuw. Het huisje is kadastraal ingetekend (inclusief het aanpalende hok) maar is niet beschermd.

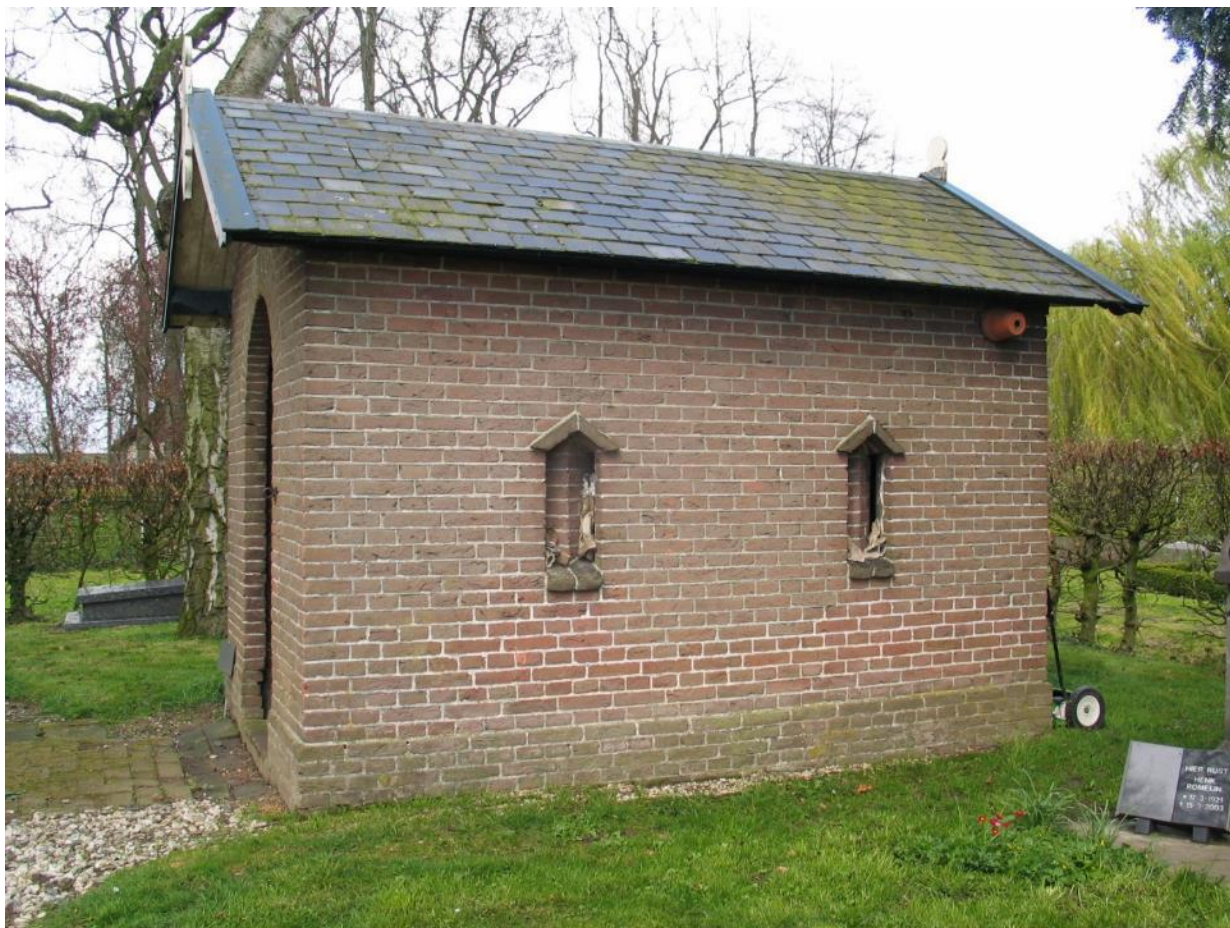
*Afbeelding 10. Baar- en lijkenhuisje op de hervormde begraafplaats in Ravenstein.*

Op een van de bastions van de vestigstad Ravenstein werd rond 1865 een protestantse begraafplaats aangelegd. Later werd centraal op de kleine begraafplaats een baarhuisje gebouwd. Het bakstenen huisje staat op een rechthoekige grondslag en is onder een zadeldak gebracht dat gedekt is met leien. In de voorgevel is een rondgesloten deur aangebracht, terwijl de achtergevel blind is. In de zijgevels zijn smalle rechthoekige vensters aangebracht onder een keperboog. De vensters fungeren als ventilatie voor het huisje, want ze bevatten geen ramen maar een opgetrokken zuil van bakstenen zodat nauwe sleuven overblijven.

Het huisje is gedateerd rond 1875, maar is kadastraal niet opgenomen. De begraafplaats is in 1965 ingeschreven als rijksmonument met de aanduiding “*Kerkhof, gelegen op de overblijfselen van de vroegere vesting*”. Feitelijk is daarmee het baarhuisje ook beschermd.

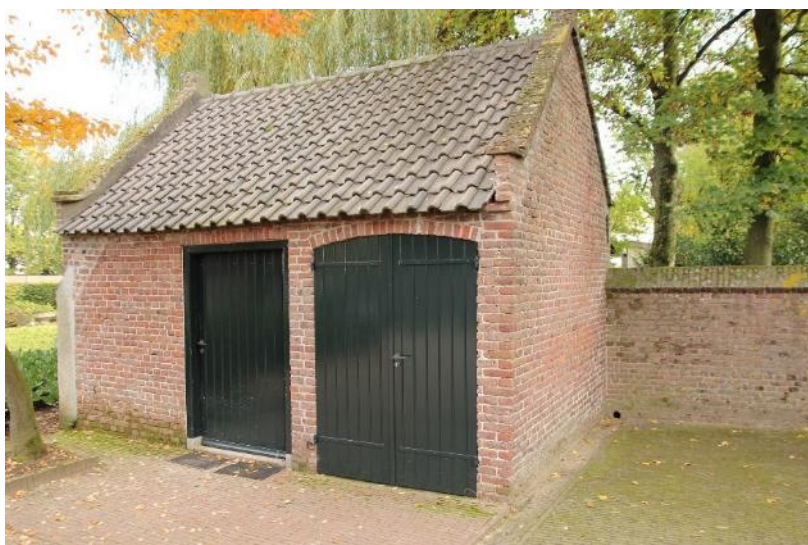
Op het katholieke kerkhof van Aarle-Rixtel staat een aantal meters achter het koor een baarhuisje. Het huisje is verbonden via een muur, zoals mogelijk ooit de situatie was in Berghem. Het huisje in Aarle-

*Afbeelding 11. Baarhuisje op het RK kerkhof van Aarle-Rixtel.*

Rixtel heeft een tussen topgevels gebracht zadeldak. Een rechtgesloten deur en een dubbele getoogde deur wijzen erop dat het huisje al eens aangepast is, mogelijk om twee ruimten mogelijk te maken. Het huisje lijkt oorspronkelijk te dateren uit de periode rond 1875, maar is veel later aangepast. Het functioneert nog steeds, maar nu als opslag, en wordt ook goed onderhouden.

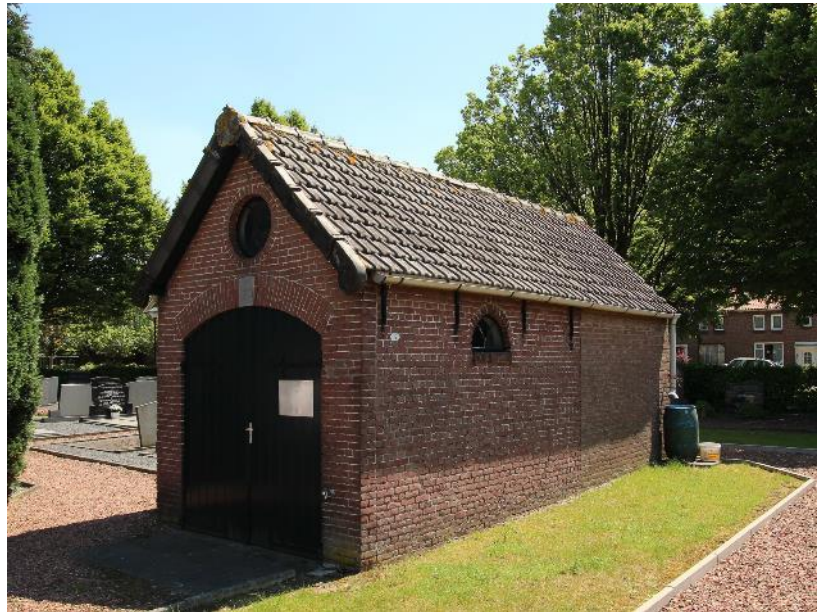
Op de hervormde begraafplaats van Besoyen in Waalwijk staat een langgerekt baarhuisje dat duidelijk sporen vertoont van een aanbouw. De begraafplaats en huisje dateren uit 1906, zoals af te lezen aan de sluitsteen boven de dubbele getoogde deur in de voorgevel. In de zijgevels is een eenvoudig getoogd venster opgenomen met daarin een raam met gietijzeren traseringen. De aanbouw is duidelijk jonger en in de achtergevel is een rechthoekig venster aangebracht, terwijl in de linker gevel een eenvoudige deur toegang tot dit deel geeft. Aan het metselverband van de aanbouw is minder aandacht besteed dan bij de oorspronkelijke bouw. Ook is de aanbouw koud tegen het oorspronkelijke deel geplaatst, wat er wijst dat de oorspronkelijke achtergevel mogelijk nog intact is.

*Afbeelding 12. Verlengd baarhuisje op de NH begraafplaats van Besoyen in Waalwijk.*

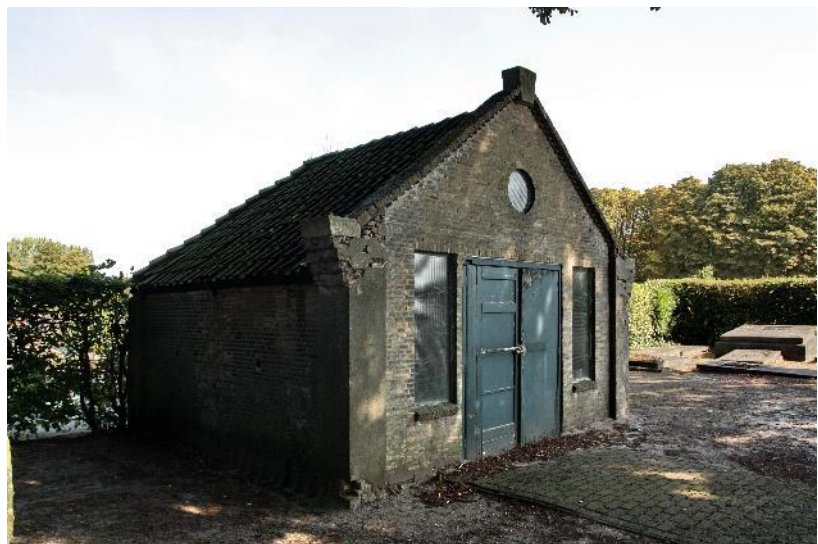
Aan het eind van wat ooit een centraal hoofdpad was van de hervormde begraafplaats van Breda, staat een bakstenen huisje op vierkante grondslag. Meest opvallende is de voorgevel waarin een dubbele rechte deur is aangebracht met aan beide zijden een rechthoekig raam, gevuld met draadglas. Boven de deur is een rond venster aangebracht. De uitgewerkte hoeken vallen op, evenals de tandlijst onder de gevelrand. De zijgevels zijn blind maar de linker gevel bevat enige sporen van openingen en van gevelankers. Die ankers wijzen erop dat er aan de binnenzijde iets stevigs bevestigd is, zoals bijvoorbeeld een houder voor het drogen van planken. Alle gevels waren oorspronkelijk gecementeerd, maar daarvan zijn alleen nog resten zichtbaar. Het gebouwtje heeft geen hemelwaterafvoer. Het huisje is rond 1872 gebouwd.

*Afbeelding 13. Baarhuisje op de voormalige hervormde begraafplaats van Breda.*

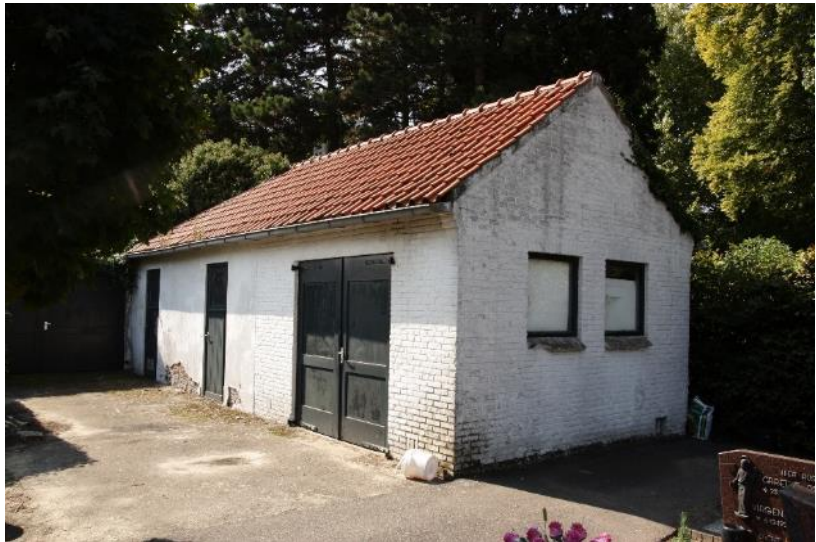
Op de van oorsprong katholieke begraafplaats Zuylen in Breda staat tegen de buitenste rand een langgerekt baarhuisje. Aan de bouwsporen is goed te zien dat dit huisje een keer uitgebreid is met nieuwe ruimten en dat het waarschijnlijk allang een andere rol speelt op de begraafplaats dan baarhuisje. Waarschijnlijk is het linker deel oorspronkelijk en het rechter deel een aanbouw. Door begroeiing zijn de details niet goed zichtbaar. De gevels zijn witgeschilderd, het linker deel was van oorsprong gecementeerd. Aan de voorzijde in de lange gevel bevinden zich twee enkele deuren en een dubbele deur. In de zichtbare zijgevel bevinden zich twee vensters. Alle aanpassingen aan het gebouwtje hadden een functioneel doel.

*Afbeelding 14. Baarhuisje tegen de grens van de begraafplaats op Zuylen in Breda.*

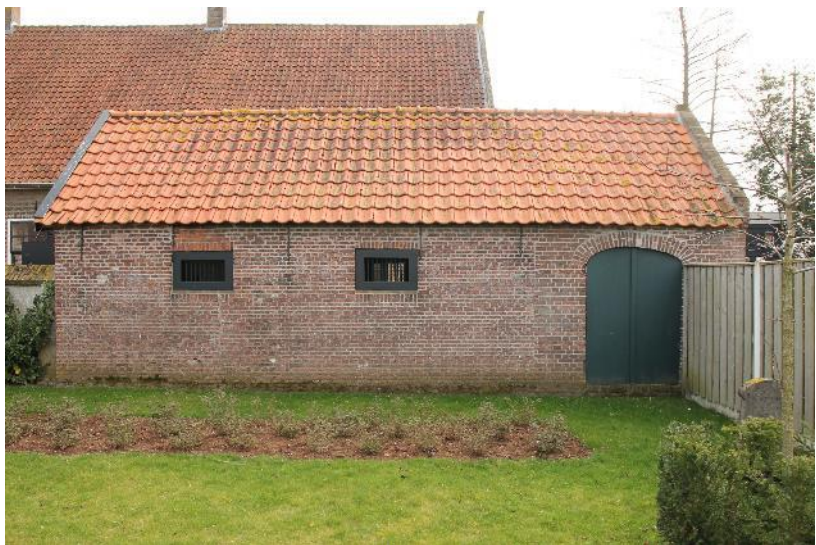
Op het hervormde kerkhof van Capelle bij Waalwijk staat een langgerekt baarhuisje dat duidelijk al eens aangepast is. Het huisje maakt onderdeel uit van de muur die het kerkhof omgeeft. Waarschijnlijk is eerst het deel aan de rechterzijde gebouwd en rond 1920 is het linkerdeel toegevoegd. In de korte gevel, links, is een brede en hoge dubbele deur ingebracht die ontsluit op het erf van de burens. Het huisje heeft naar het kerkhof toe ook een dubbele deur en verder bevat de lange gevel eenvoudige rechthoekige vensters. Een dergelijk venster is ook in de korte gevel aan de rechterzijde ingebracht. Het kleine gedeelte wordt nu benut voor de opslag van materiaal en het grote gedeelte fungeert als een garage en opslag.

*Afbeelding 15. Het verlengde baarhuisje op het hervormde kerkhof van Capelle.*

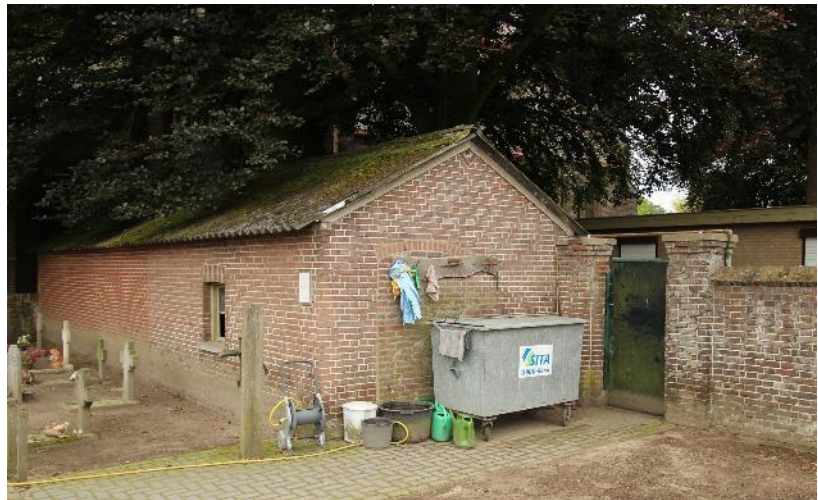
Op het katholieke kerkhof van Haps (gemeente Cuijk) staat ter hoogte van het koor van de kerk een langgerekt huisje dat het oorspronkelijke baarhuisje bevat. Dat gedeelte is naar het kerkhof gericht, maar is danig aangepast. Het huisje is tegen de kerkhofmuur gebouwd en vandaag de dag voorzien van een zadeldak met golfplaten. In de naar het kerkhof gerichte korte gevel is een enkele deuropening dichtgezet. In de lange gevel aan de linkerzijde bevindt zich een getoogd venster met daarin een vierruits kozijn. Aan de buitenzijde van het kerkhof is een nieuwe deur ingebracht en ook hier bevindt zich nog een origineel venster. Aan de achterzijde is een gedeelte aangebouwd. Daar is een ander type baksteen

voor gebruikt en een ander metselverband. Aan de kerkhofzijde zijn geen verdere vensteropeningen aangebracht. Aan de andere zijde zijn onder de dakrand vijf rechthoekige vensters aangebracht met daarin een zesruits kozijn. Aan de zijde van de kerk is in de korte gevel een garagedeur ingebracht.

*Afbeelding 17. Sterk aangepast baarhuisje op RK kerkhof van Haps.*

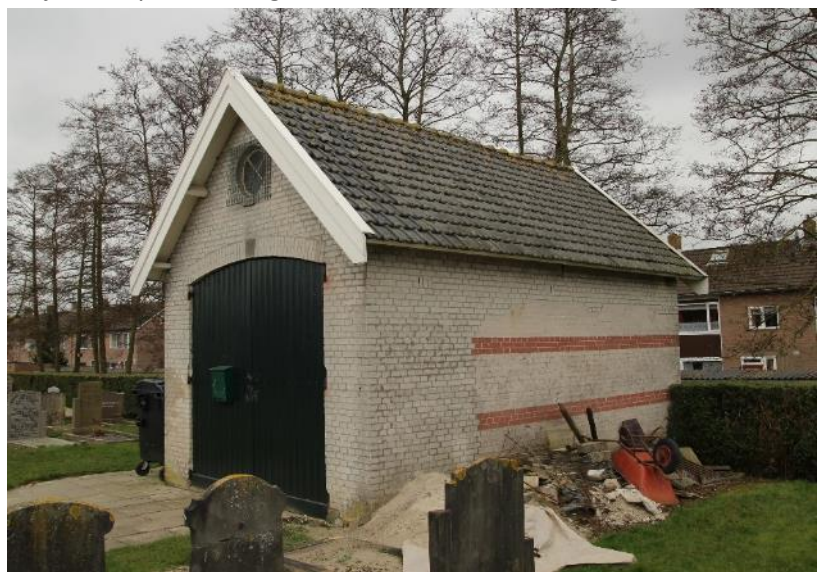
Op de hervormde begraafplaats van Lage Zwaluwe staat aan het eind van het oorspronkelijke hoofdpad een fors baarhuisje. Het huisje valt op door het gebruikte materiaal. Niet de gewone baksteen is gebruikt, maar kalkzandsteen. Het oorspronkelijke huisje, waarschijnlijk gebouwd rond 1875, is vervangen door een eenvoudige en klein huisje in kalkzandsteen (want dat materiaal deed pas rond 1900 zijn intrede in Nederland). Dat kleine huisje met opvallende rode banden is later, mogelijk nog voor de Tweede Wereldoorlog, vergroot met een ander type kalkzandsteen. Daarbij is het voorzien van een fors zadeldak. In de voorgevel is een forse dubbele deur geplaatst die er op wijst dat niet alleen baren hier geplaatst werden. In de topgevel bevindt zich een rondvenster, net als in de achtergevel. De zijgevels zijn blind. Het huisje beschikt niet over hemelwaterafvoer.

*Afbeelding 16. Baarhuisje van kalkzandsteen op hervormde begraafplaats van Lage Zwaluwe.*

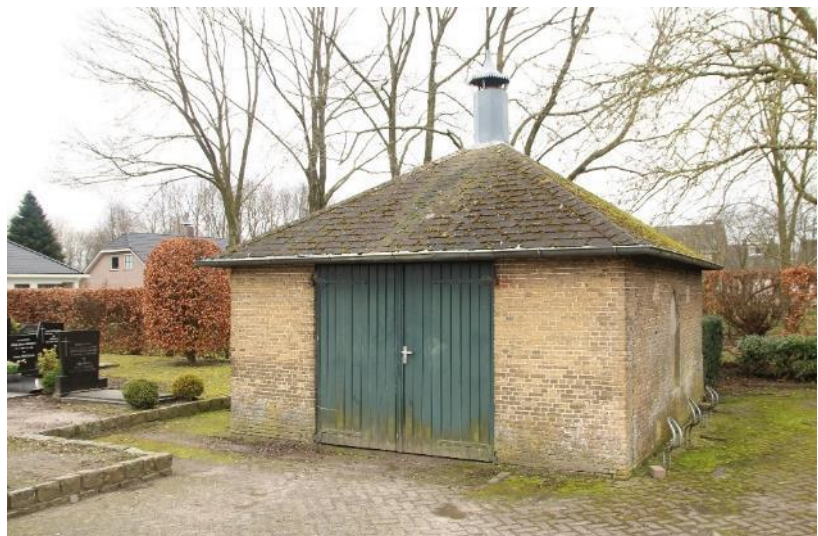
Op de katholieke begraafplaats van Oud Gastel (gemeente Halderberge) staat aan het eind van het hoofdpad een vierkant gebouw onder een tentdak belegd met shingles. Opvallend is de zinken ontluchting op het hoogste punt van het dak. Het huisje is opgebouwd met gelige bakstenen en bezit aan de voorzijde een brede dubbele deur. De rechter gevel bevat centraal een blinde gotische nis en verder sporen van enkele

*Afbeelding 18. Baarhuisje op de RK begraafplaats van Oud Gastel.*

dichtgezette ronde openingen, mogelijk ontluchtingsgaten. In de linker gevel is eenzelfde blinde nis opgenomen maar nu met bovenin nog open ontluchtingsgaten met deels een gietijzeren rooster ervoor. Onderin weer twee dichtgezette openingen. In de achtergevel is eveneens een grote opening dichtgezet. Het huisje dateert van het eind van de negentiende eeuw toen ook de begraafplaats hier aangelegd werd.

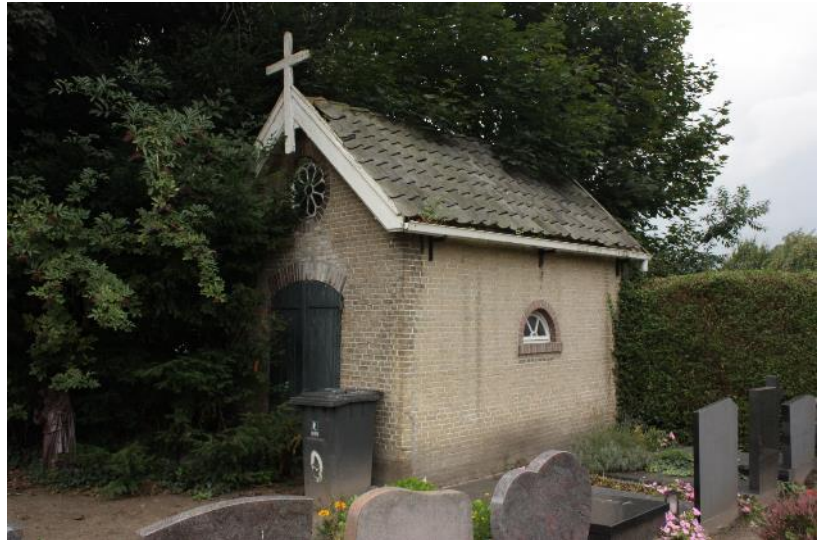
*Afbeelding 19. Baarhuisje op RK kerkhof in Raamsdonk.*

Op het katholieke kerkhof van Raamsdonk dat in 1888 aangelegd werd, staat achterin dit in gele baksteen opgetrokken huisje. Het oogt nog redelijk origineel met in de voorgevel een smalle getoogde dubbele deur met daarboven een rond venster. In beide zijgevels is een half rond venster opgenomen met daarin een klampaam bestaande uit drie ruitjes. Opvallend aan dit baarhuisje is de houten windveer met een makelaar in de vorm van een kruis. De plastic goten op de ijzeren klossen zijn duidelijk een latere toevoeging.

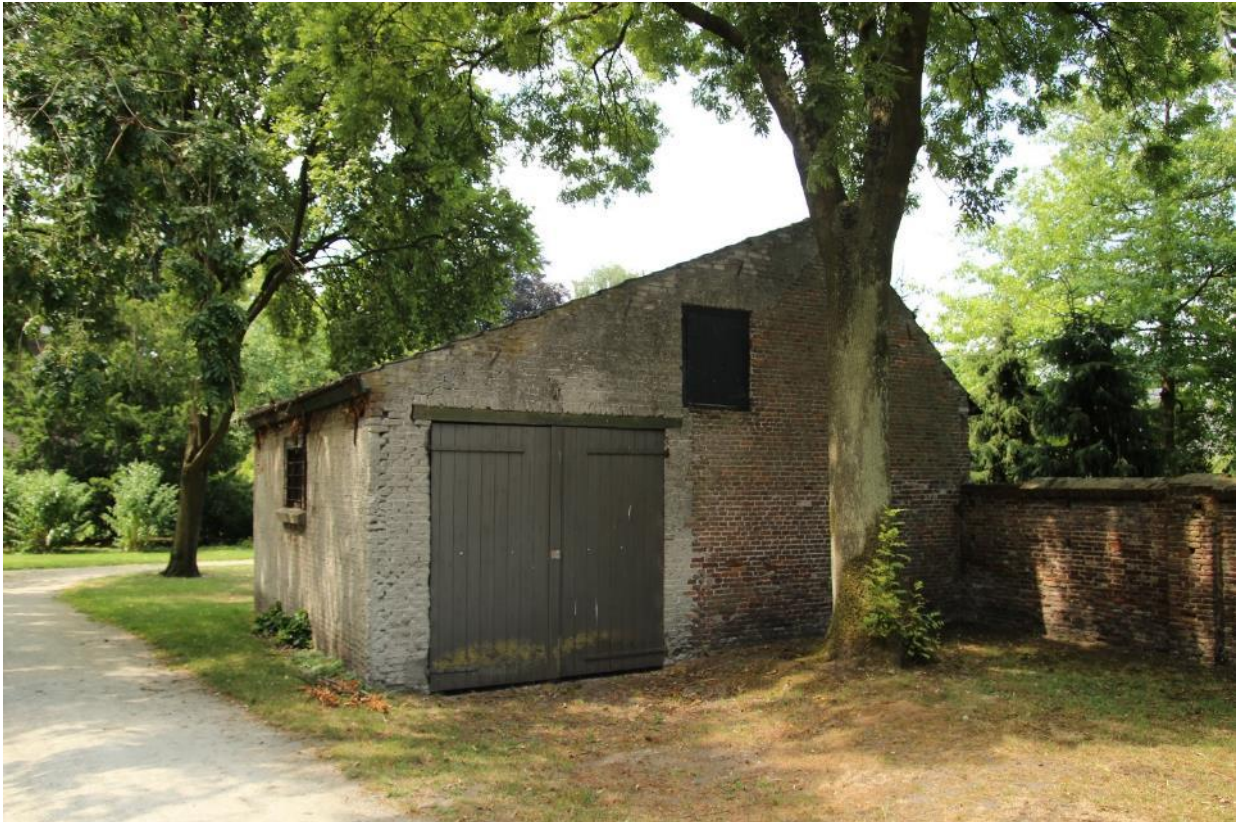
*Afbeelding 20. Het baarhuisje in juli 2016.*

- vanwege de architectonische samenhang met de kerkhofmuur;
- vanwege de goed afleesbare bouwsporen;
- vanwege de situering van het gebouw, nabij de huidige entree tot het kerkhof en als focuspunt in de huidige wandeling over het kerkhof
